**INFORME TÉCNICO
CALIDAD DE AGUA
VILLA 21-24**

Fecha: 30 de enero del 2019

Asunto: Determinación de la calidad del agua de consumo en las Manzanas 24 y 25 de la Villa 21-24

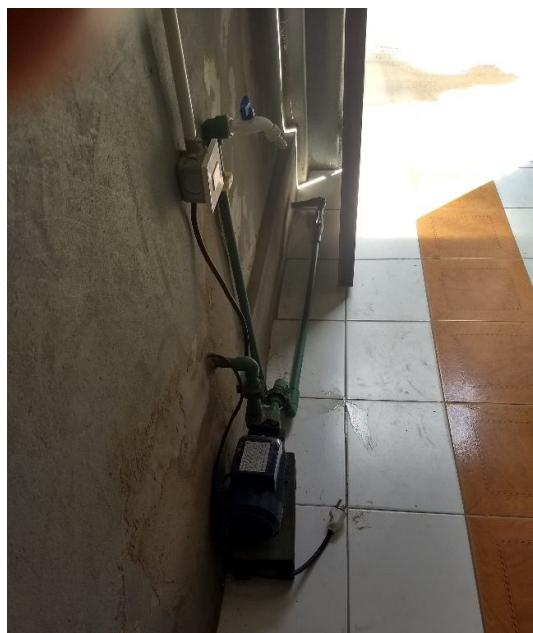
Figura 1. Canilla de Pasillo próxima al ingreso a la vivienda Manzana 24 Casa 98

- 1) **Muestra #1.** Manzana 24 Casa 98 (Canilla de Pasillo próxima al ingreso a la vivienda). Esta muestra fue tomada por la familia el día 22 de enero y la mantuvieron refrigerada hasta que fue retirada al día siguiente.

Muestra #1. Manzana 24 Casa 98 (Canilla de Pasillo próxima al ingreso a la vivienda).

DETERMINACION	RESULTADO	VALOR MAXIMO ACEPTABLE C.A.A.
Recuento total de bacterias Aerobias mesófilas PCA a 37 ° C 24 hs	MAYOR 1000 UFC/ml	500 UFC/ml *
NMP de Coliformes totales CLS a 37 ° C 48 hs	23 NMP/100 ml	2 NMP/100 ml
Escherichia coli /100ml	Negativo/100 ml	Negativo/100 ml
Pseudomonas aeruginosa /100 ml	Negativo/100 ml	Negativo/100 ml

CONCLUSIONES: La muestra analizada es considerada bacteriológicamente **NO POTABLE** según la Ley N° 19587 de Higiene y Seguridad en el Trabajo Res. 523/95

El resultado de las tres muestras confirma la contaminación bacteriológica del agua de consumo en las Manzanas 24 y 25 de la Villa 21-24 y determina que la misma es NO POTABLE. El 100 % de las muestras analizadas presentan resultados similares y compatibles con el relevamiento físico realizado.

- 1) Elaborar un diagnóstico detallado de la problemática sanitaria en las manzanas afectadas. El diagnóstico deberá incluir:
 - a. Relevamiento físico exhaustivo de la infraestructura sanitaria de agua potable y cloacal en las Manzanas 24, 25, 29 y en todos los sectores donde las familias informen que el agua presenta olor cloacal.

- a. Deberá garantizarse a todas las familias de la zona afectada (Manzana 24, 25, 29 y en todos los sectores donde los vecinos indiquen que el agua presenta olor cloacal) agua potable segura mediante el llenado de los tanques domiciliarios y la entrega adicional de sachets de agua. Especialmente deberá garantizarse a todos los comedores comunitarios de la zona la entrega de agua potable segura.

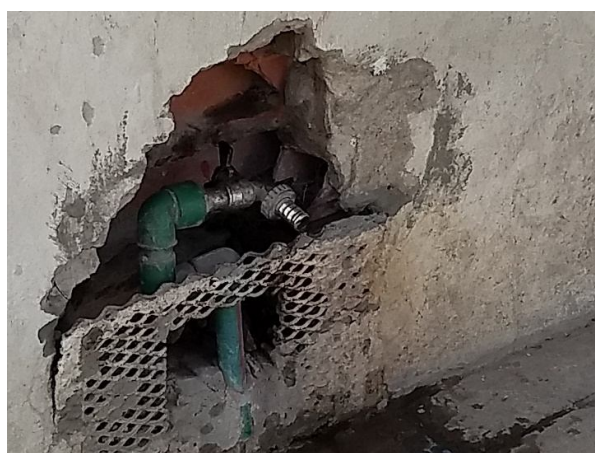
Figura 2. Canilla de acceso público ubicada sobre Osvaldo Cruz próxima a la intersección con la calle Lavarden

- 2) **Muestra #2.** Manzana 25 Casa 2 (Canilla de Patio próxima al ingreso a la vivienda). Esta muestra fue tomada durante el relevamiento realizado el 23 de enero.
- 3) **Muestra #3.** Canilla de acceso público ubicada sobre Osvaldo Cruz próxima a la intersección con la calle Lavarden. Esta muestra fue tomada durante el relevamiento realizado el 23 de enero.

Muestra #3. Canilla de acceso público ubicada sobre Osvaldo Cruz próxima a la intersección con la calle Lavarden

DETERMINACION	RESULTADO	VALOR MAXIMO ACEPTABLE C.A.A.
Recuento total de bacterias Aerobias mesófilas PCA a 37 ° C 24 hs	MAYOR 1000 UFC/ml	500 UFC/ml *
NMP de Coliformes totales CLS a 37 ° C 48 hs	92 NMP/100 ml	2 NMP/100 ml
Escherichia coli /100ml	Negativo/100 ml	Negativo/100 ml
Pseudomonas aeruginosa /100 ml	Negativo/100 ml	Negativo/100 ml

CONCLUSIONES: La muestra analizada es considerada bacteriológicamente **NOPOTABLE** según la Ley N ° 19587 de Higiene y Seguridad en el Trabajo Res. 523/95
